Wiederherstellung und Vernetzung naturnaher Fließgewässer an Gewässern 1. Ordnung (VGS)

Zorge, Nordhausen, Herstellung der Durchgängigkeit am Hundeheimwehr (Z03-PID:1411) FGE-Bau

72014-007 Zorge, Nordhausen, Herstellung der Durchgängigkeit am Hundeheimwehr

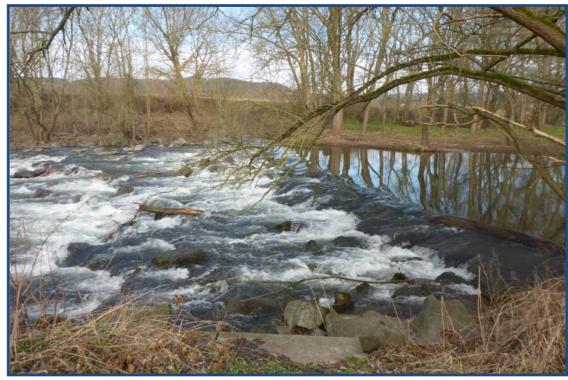
Rampe ehem. Hundeheimwehr, Ist-Zustand (Quelle: ThLG)

Das ehem. Hundeheimwehr wurde bereits in den 90er Jahren zu einem Raugerinne umstrukturiert. Hierbei wurde das alte Wehr teilweise rückgebaut und teilweise umgebaut. Im jetzigen Ist-Zustand ist diese allerdings aufgrund des steilen Gefälles, herausragender Spundwand und einer Vielzahl der großformatigen Steine nicht durchgängig.
